## **AValiação DA COBERTURA DE MADEIRA DE UMA EDIFICAÇÃO HISTÓRICA – CASA DA CULTURA DA COLÔNIA MURICI – SÃO JOSÉ DOS PINHAIS - PR**

### **STRUCTURAL ANALYSIS OF THE WOODEN ROOF OF A HISTORIC BUILDING – CASA DA CULTURA DA COLÔNIA MURICI – IN SÃO JOSÉ DOS PINHAIS, PARANÁ STATE**

Ana Paula Namikata da Fonte<sup>1</sup> Rui André Maggi dos Anjos<sup>2</sup> Maiara Kovalski<sup>3</sup>  
Gabriel Ruiz de Oliveira<sup>4</sup> Janice Bernardo<sup>5</sup>

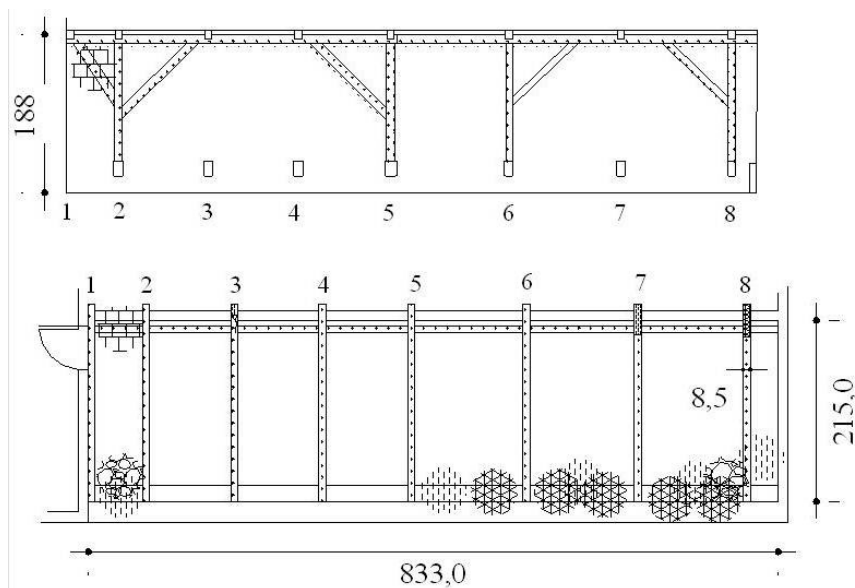
FIGURA 3: Planta do mapeamento – sótão Lado A.  
FIGURE 3: Plant mapping – garret side A.

No sótão, no lado denominado A, foi observado que um dos componentes da mão-francesa que se conecta com a viga 6 foi trocado de lugar, pois possui um encaixe com pino em local aleatório. É na área próxima à platibanda que se encontram os maiores problemas de infiltrações, as calhas sem manutenção e a perda de telhas na proximidade do caibro 8, propiciaram a entrada de água e umidade

intensa nas madeiras. As tábuas que recobrem o apoio das tramas (entre as vigas 7 a 9) apresentam uma elevada umidade, ao ponto de aparecer ataque biológico por agentes que são favorecidos pela umidade, como por exemplo, fungos de podridão-mole, de podridão-parda com a presença de corpos de frutificação durante o período de inspeção visual.

A primeira mão-francesa apresentou aspecto de madeira queimada, sem brilho, coberta com uma camada escurecida de aspecto pulverulento, característico dos fungos que necessitam de madeira úmida (MORESCHI, 2010). A mão-francesa em questão está instalada junto à parede de alvenaria, local em que se mensurou o ponto com maior umidade. Embora a inspeção tenha ocorrido com tempo bom, em um dia ensolarado, este ponto da cobertura sofre constante reumedecimento, devido à infiltração vinda da parede de alvenaria, falta de telhas, e falhas no fechamento das janelas.

A umidade média da madeira estava em torno de 16,8% e, durante a inspeção, a umidade relativa era de 72% a 19°C. Nos pontos de maior umidade da madeira, mediu 19,3%, isso mostra que há indícios de reumedecimento da madeira. Os sinais encontrados nos elementos de apoio das vigas indicam que presença de fungos de podridão-parda, que são compatíveis com os sinais descritos por Moreschi (2010). Indicando que, em certos períodos do ano, a madeira deve apresentar conteúdos de umidade superiores aos verificados, pois fungos dessa classe necessitam de teores de umidade superiores a 20%. Esse tipo de ataque, principalmente os de fungo de podridão-parda afetam as propriedades mecânicas da madeira (OLIVEIRA, 1986) indicando situação crítica nestes locais, pois este tipo de fungo tem capacidade de reduzir a resistência da madeira comprometendo sua função estrutural. Estas interferências podem ser observadas na planta do mapeamento do estado de conservação (Figura 3).

É aconselhado adotar medidas corretivas para os problemas de calhas e telhas, extinguindo o acúmulo de umidade. Recomenda-se também um estudo de projeto de restauração, com medidas preventivas e corretivas com o objetivo de eliminar os agentes de degradação biológica. Nos elementos com perda de seção aparente é importante aprofundar a análise, verificando a seção resistente.

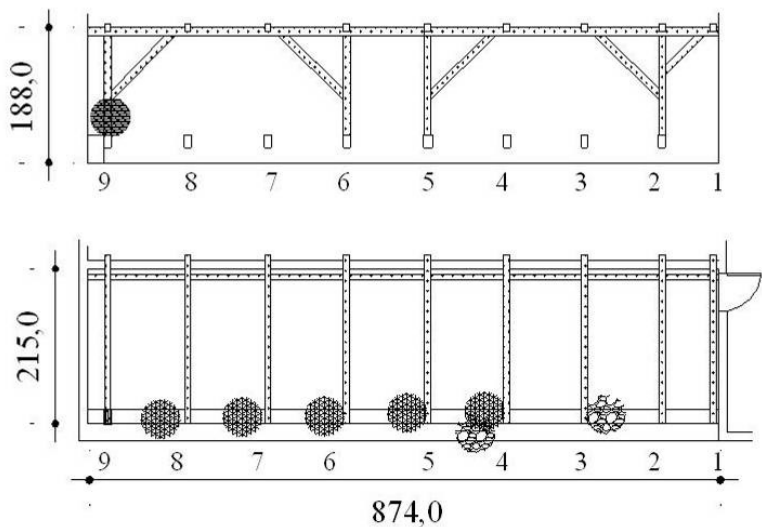
FIGURA 4: Planta do mapeamento – sótão Lado B.  
FIGURE 4: Plant mapping – garret side B.

O sótão do Lado B apresentou umidade também na área do encontro com platibanda de alvenaria, por problemas nas calhas e extremidade do telhado, foi verificada a presença de fungos de podridão-parda a partir da viga 4, entre as vigas 4 e 5 localiza-se um corpo de frutificação. Esse ataque evidencia pontos de entrada de água na cobertura, indicando a necessidade de intervenção no telhado. Entre as vigas 4 e 6 notam-se fungos de podridão-parda e de podridão-mole. A umidade ambiente era de 70% a 25°C. O pendural 9 apresenta uma redução da seção transversal, causada por insetos, as galerias pequenas possuíam diâmetro em torno de 2 a 3 mm, sem manchas escuras, o resíduo observado era de cor homogênea e textura lisa lembrando areia fina, tais características são representativas do ataque de coleópteros da família Anobiidae, gênero *Anobium*.

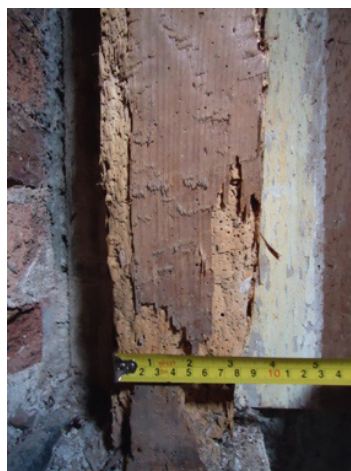
FIGURA 7: Pendural número 9 do Lado B, com degradação na base por insetos xilófagos.

Evidenciou-se o acabamento rústico das faces de algumas delas demonstrando a utilização de ferramentas artesanais de carpintaria, todavia, não são relevantes as irregularidades dimensionais ao longo da seção transversal das peças. A seção transversal dos caibros mede em média 11 cm x 8 cm; as vigas terças, 10,5 cm x 7 cm e os pendurais, 9 cm x 8 cm. O nono pendural do Lado B da cobertura apresentou a principal diminuição de seção transversal causada por insetos (Figura 7). Essa peça foi avaliada como “situação modificada”.

No caso dos pendurais, a situação “íntegra” foi observada na grande maioria das peças, as quais apresentaram seção transversal com dimensões médias de 9 cm x 8 cm. O pendural n.º 9 do Lado B apresentou a maior redução da seção transversal e foi considerado como situação “modificada” ou situação crítica.

No caso dos pendurais com seção transversal reduzida por degradação, foi utilizado o mesmo valor para tensão normal resistente da madeira que nas peças íntegras, uma vez que as peças apresentaram resultado satisfatório na análise de percussão. Todavia, recomenda-se investigação mais aprofundada sobre as condições estruturais do material, sugerindo-se, apenas no caso de se fazer necessário, o reforço estrutural ou, em último caso, a substituição da peça.

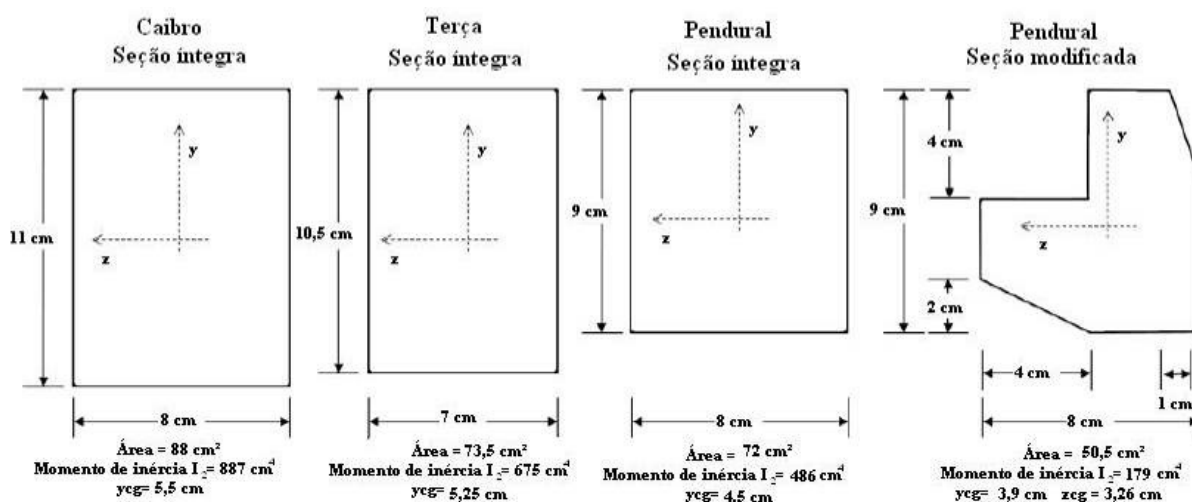
FIGURA 9: Seções transversais da “situação íntegra e da situação modificada”.

Na Figura 9 estão representadas as seções transversais dos diferentes elementos estruturais da cobertura verificada em suas situações geométricas “íntegras” e “modificadas”, considerando-se suas dimensões extremas, bem como os valores das propriedades geométricas empregadas nos cálculos referentes a essa verificação.

um acréscimo de 42%. Todavia, o momento de inércia da seção degradada sofreu uma redução de 63,1% em relação à original, indicando um maior comprometimento dos pendurais diante de verificações de estabilidade à flexão.
